CONTRÔLE DU RESPECT DES RÈGLES DE CONSTRUCTION

Direction Départementale des Territoires de la Sarthe

2^{ème} Contre Visite de contrôle « Accessibilité des personnes handicapées »
le 16 septembre 2014 à 10h00

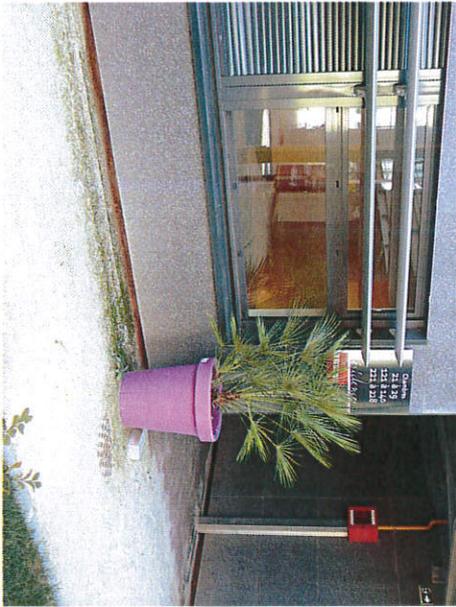
PJ1

Constat : Certains brises soleil du rez de chaussée des internats ne respectent pas un passage libre d'au moins 2,20 m de hauteur. D'autre part, les petites bordures béton non visuellement contrastées par rapport au sol support de couleur sable constituent de fait des obstacles pouvant occasionner des chutes répétées.

Lors de la contre visite sur place le 16 septembre 2014, il a été constaté qu'une solution de sécurisation des ailettes saillantes des baies vitrées était mise en œuvre avec pose d'éléments paysagers significatifs obligeant à se dégager des cheminements dangereux à l'aplomb immédiat ou en sortie des bâtiments d'hébergements concernés (Cf Photos PJ1, PJ2 et PJ3).

Commentaire du contrôleur : Il convient de revoir sérieusement les dispositions de protection de ces brises soleil ou de différencier plus visuellement le sol support en proximité immédiate du pourtour des bâtiments d'hébergements.

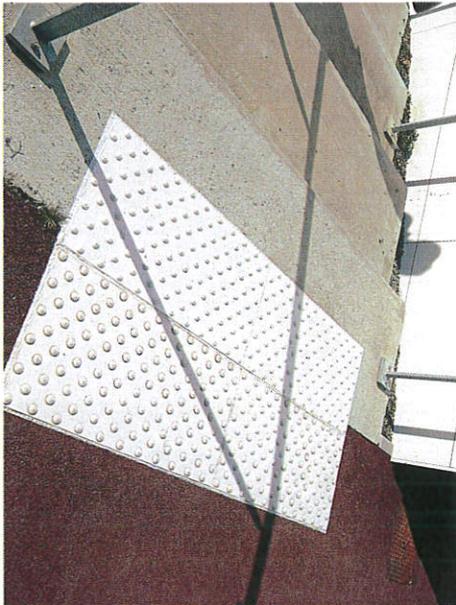
PJ4

Constat : Les escaliers béton de l'accès principal et du cheminement gymnase ne comportent pas d'éveil de vigilance.

Lors de la contre visite sur place le 16 septembre 2014, il a été constaté la pose d'un complément bande pododactile de couleur blanche de façon à respecter la distance d'éveil fixée à 0,50 m de la première marche (Cf Photo PJ4).

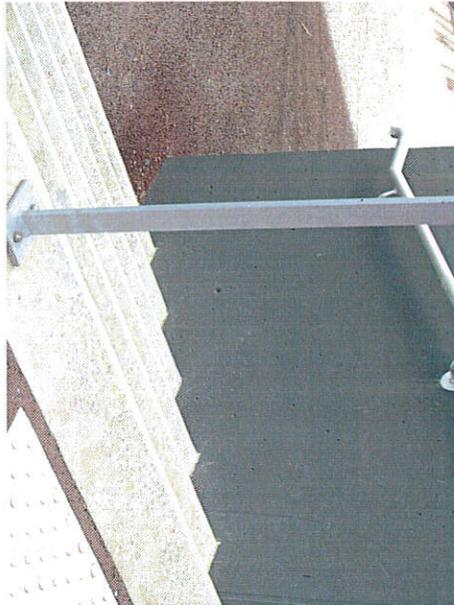
PJ5

Constat : Les escaliers béton de l'accès principal et du cheminement gymnase ne comportent pas de nez de marches contrastés.

Lors de la contre visite sur place le 16 septembre 2014, il a été constaté que cette non conformité allait être directement traitée par l'établissement et de façon homogène pour tous les escaliers extérieurs en béton (Justificatifs fournis par messagerie le 19/09/2014 – Cf Photos PJ5, PJ6, PJ7 et PJ8).

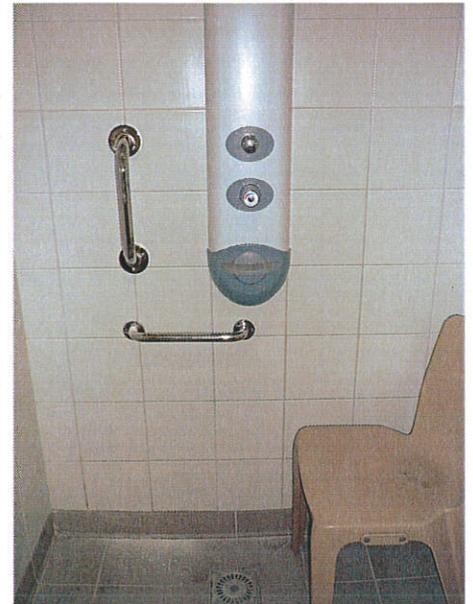
Constat : Les douches aménagées pour tous les vestiaires ateliers :
- ne comportent aucun siège (fixe ou mobile) pour l'usage en position assise ;
- ne disposent pas de barre d'appui pour la station debout ;
- ne disposent pas de patère ni de miroir pouvant servir en configuration assise.

Lors de la contre visite sur place le 16 septembre 2014, il a été constaté la mise en place des différents équipements nécessaires et notamment la barre verticale d'appui (**Cf Photos PJ9 et PJ10**).

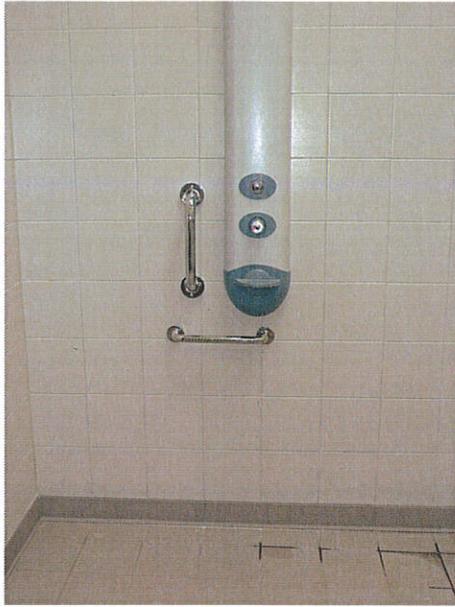
PJ 11

Constat : Lors de la visite sur site, il a été constaté que l'aménagement spécifique pour personnes handicapées n'était pas encore réalisé dans l'espace des douches collectives du gymnase :

Lors de la contre visite sur place le 16 septembre 2014, il a été constaté la mise en place des différents équipements nécessaires et le positionnement de la douche spécifique avec siège mobile. Cet espace douche a également été complété avec la barre verticale d'appui (**Cf Photo PJ11**).

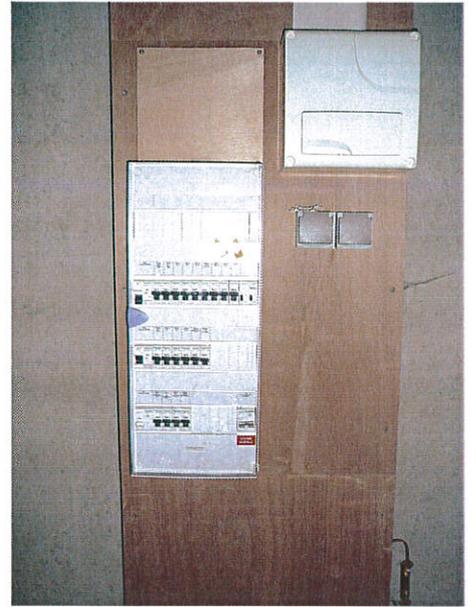
PJ 12

Il convient déjà de noter que l'ensemble des dispositifs de commande du tableau électrique devront rester à une hauteur comprise entre 0,90 m et 1,30 m.

Lors de la contre visite sur place le 16 septembre 2014, il a été constaté que l'ensemble du tableau électrique a été suffisamment abaissé afin que toutes commandes de coupures soient effectivement accessibles (**Cf Photo PJ12**).
